Ремонт фундамента опоры №2440 ЛЭП «Михайло-Чагино»

**Отзыв о работе организации НПО СТРИМ, выполнившей ремонт
фундамента оп. №2440 ВЛ 500кВ Михайловская – Чагино с отп на
ПС Калужская Домодедовского района МЭС Московского ПМЭС.**

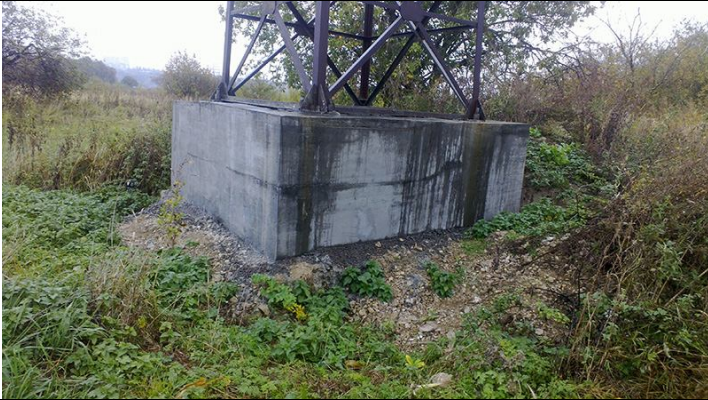
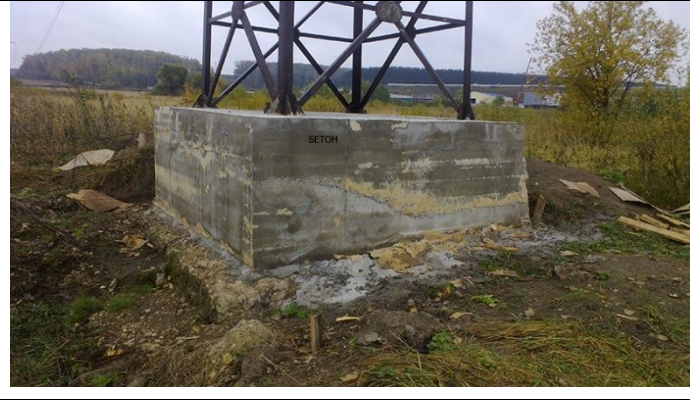
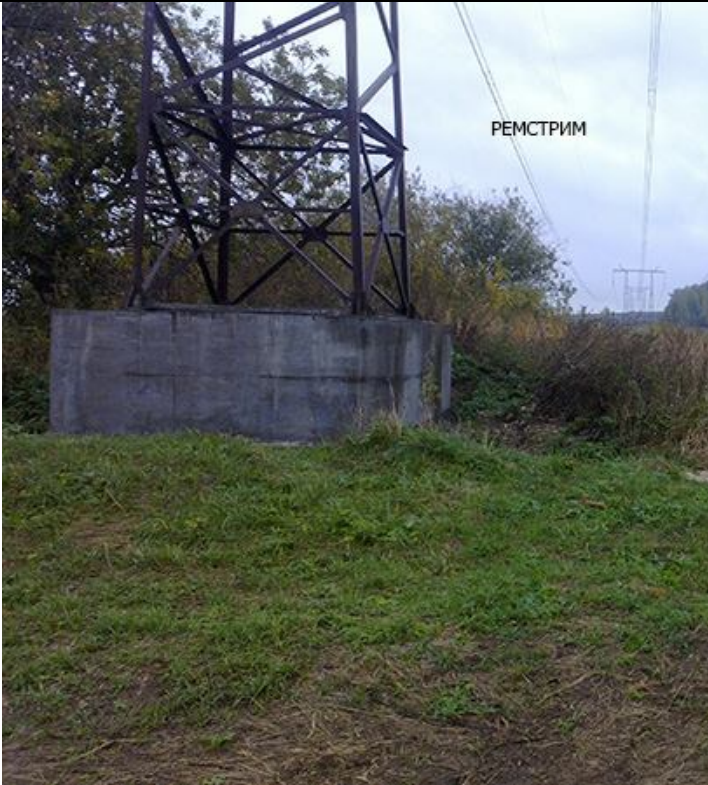
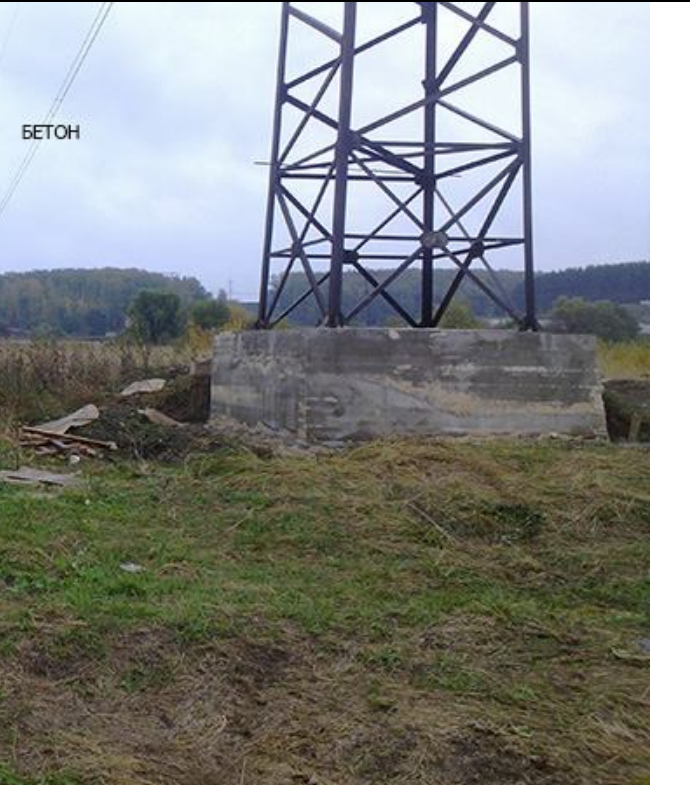
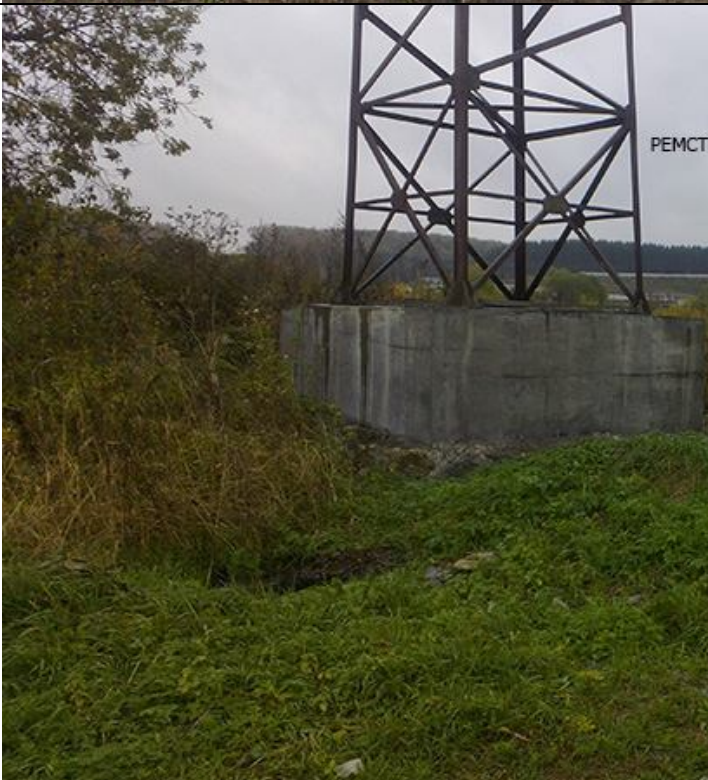
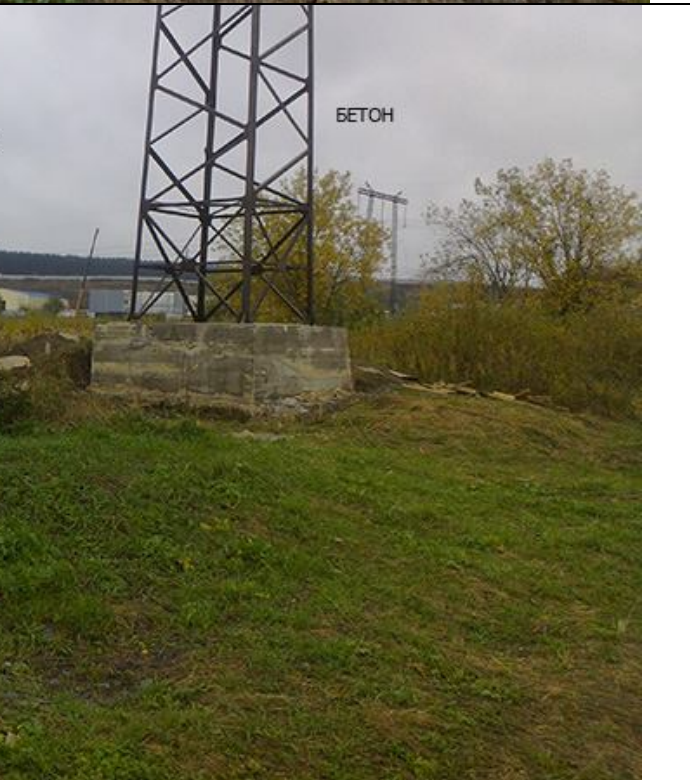
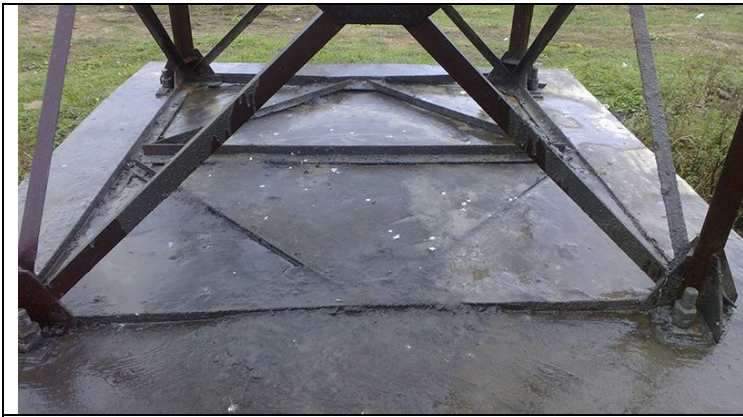
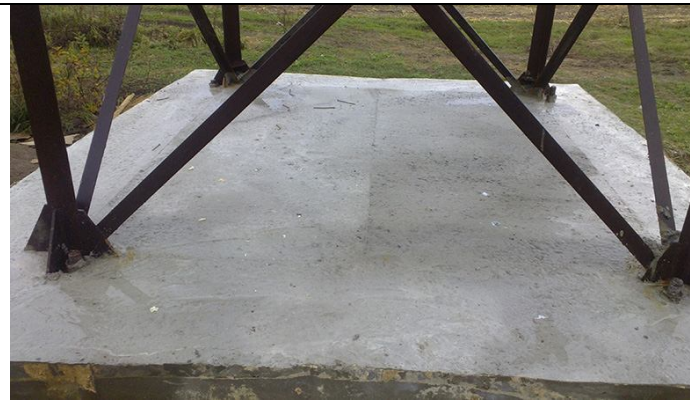
1. Отсутствие луж на фундаменте, отремонтированном обычным бетоном показывает, что вся вода попадает внутрь. Арматура ржавеет, зимой все лопнет. Т.е. Бетон как решето.
2. Внешний вид
3. Прочность
4. Отсутствие какой-никакой долговечности.
